高雄市旗山區大林段 1080 地號等 21 筆
(系爭土地)

清理計畫

(第三次展延修訂一版)

申請機構：中聯資源股份有限公司

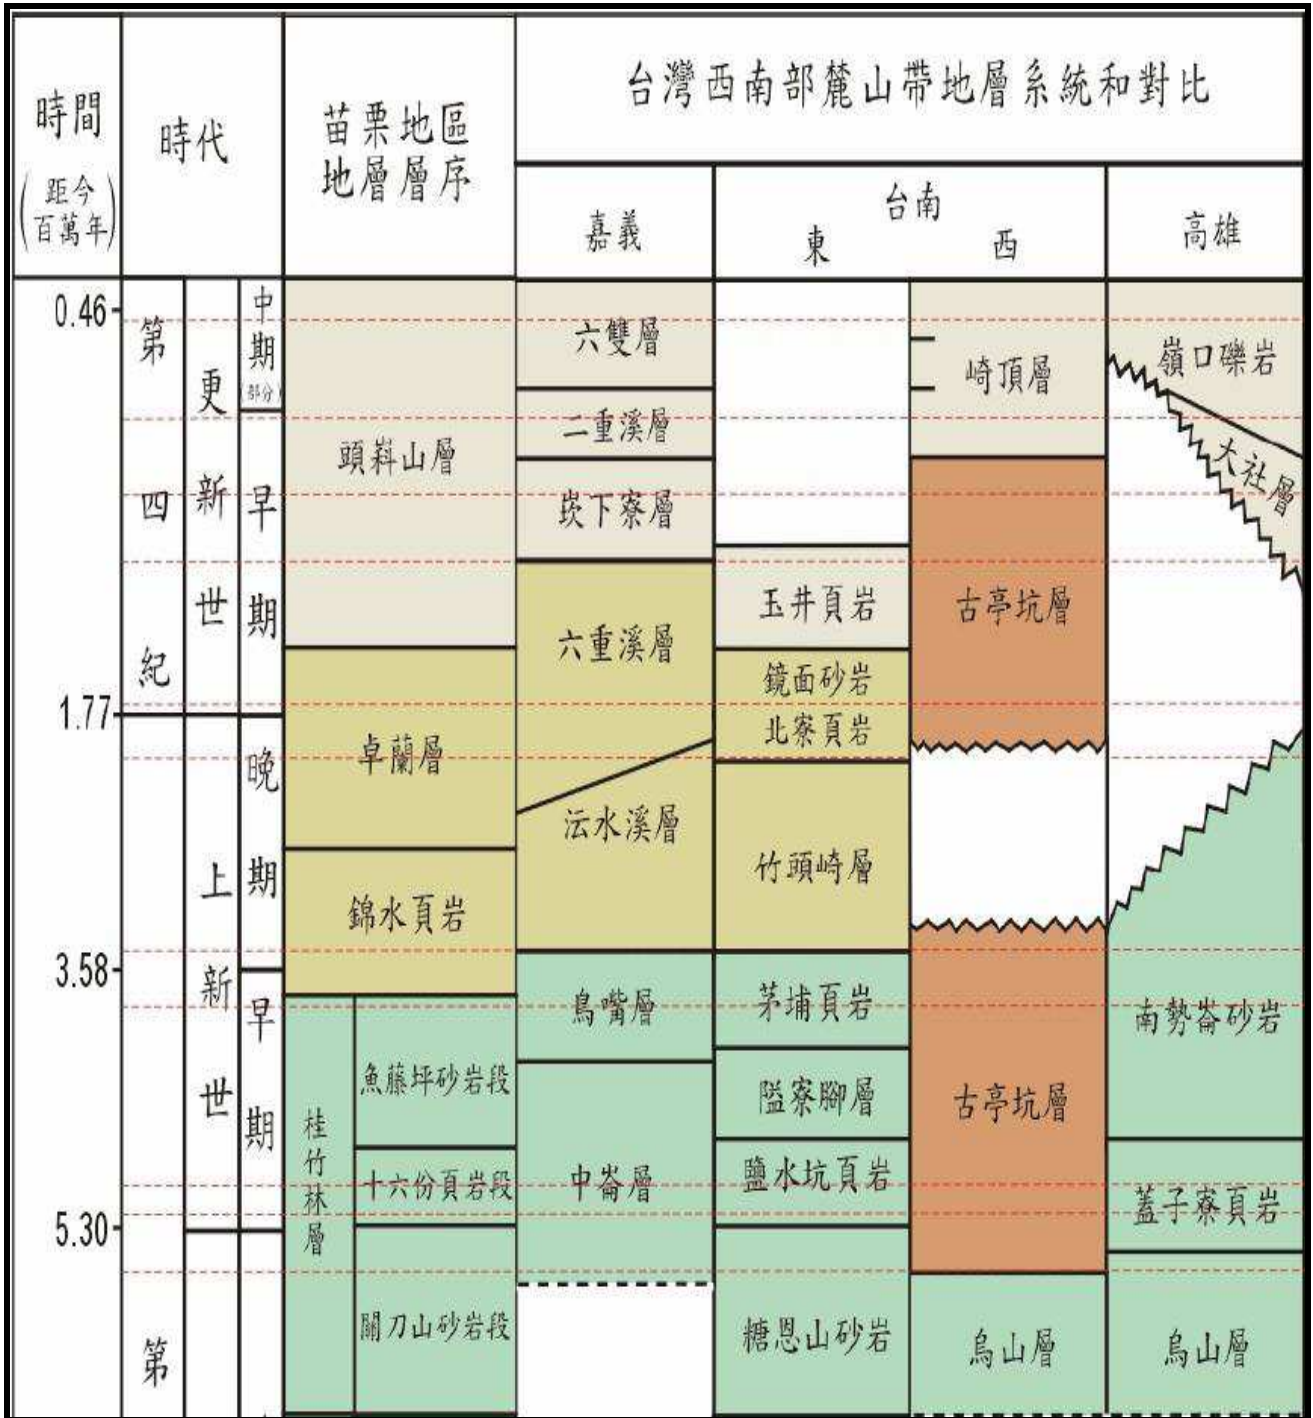
圖 2-2 台灣斷層上下盤地層標準(紅線框出區域)

高雄地區上盤的地層，由老至年輕分別為烏山層、蓋子寮頁岩、南勢崙砂岩、大社層與嶺口礫岩、台地堆積層與沖積層（地質敏感區中出露的地層採用兩套地層標準，如（圖 2-2）所示，斷層下盤的地層採臺南區域的南側部分，由老至年輕分別為烏山層、古亭坑層。斷層上盤為以中新世晚期的烏山層為主，於深水溪以南轉為蓋子寮頁岩與南勢崙砂岩，斷層的下盤則為上新世至更新世的古亭坑層與崎頂層；嶺口礫岩不整合於上下盤地層之上。烏山層為中至厚層細粒青灰色砂岩，偶夾薄層頁岩；蓋子寮頁岩主要為青灰色泥岩，內部常夾漂木，偶夾砂岩透鏡體；南勢崙砂岩為薄層至厚層砂岩及砂頁岩互層，含數層殼灰層；大社層以厚層泥岩為主，間夾有厚 50 公分至 3 公尺的細粒至粗粒的砂岩、厚 10 公分至 1 公尺的礫岩與砂、頁岩互層，部份砂岩內可見化石碎屑，常見的有貝類化石、單體珊瑚及鯊魚牙齒。古亭坑層以青灰色膠結不佳的極厚層泥岩為主，夾薄層砂岩。崎頂層，以厚層泥質砂岩夾泥岩為主，愈往上部砂岩的比例增加與粒徑增大。嶺口礫岩，以礫石層為主，常夾數公尺乃至數十公尺的砂岩透鏡體與泥岩層。

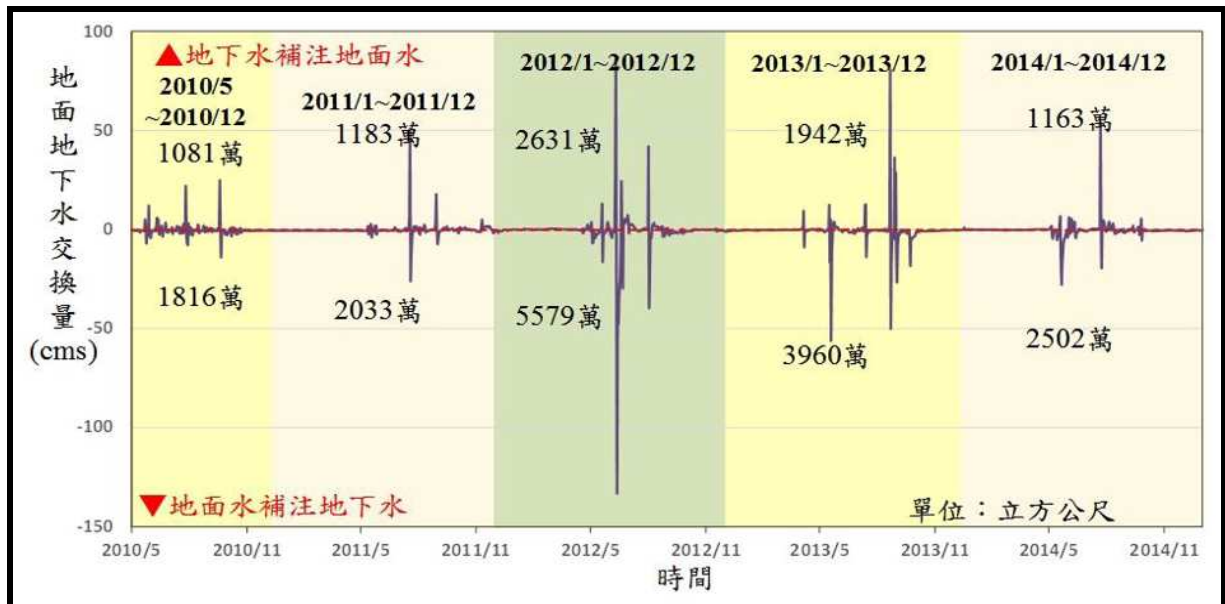
圖 2-5 民權橋至甲仙堰段河川地面水與地下水交換量分析結果

旗山溪流域地下水補注來源選用水化學離子質量平衡法判別估算計畫區河段內，地面水與地下水之交換量。依時間進行計算，獲得 2010~2014 之地面水與地下水交換量，說明如（表 2-4）所示，顯示降雨為河水之主要來源為 1.河水較雨水具較輕之氫氧同位素組成分布，顯示河水主要來自上游集水區之降雨 2.地下水之氫氧同位素組成分布主要與河水相似，顯示流域地下水來源主要與溪水有關，地下水氫氧同位素主要沿旗山溪流域雨水之氫氧同位素關係式分布，分布範圍變異不大亦顯示地下水來源較單純，如（圖 2-5）所示。

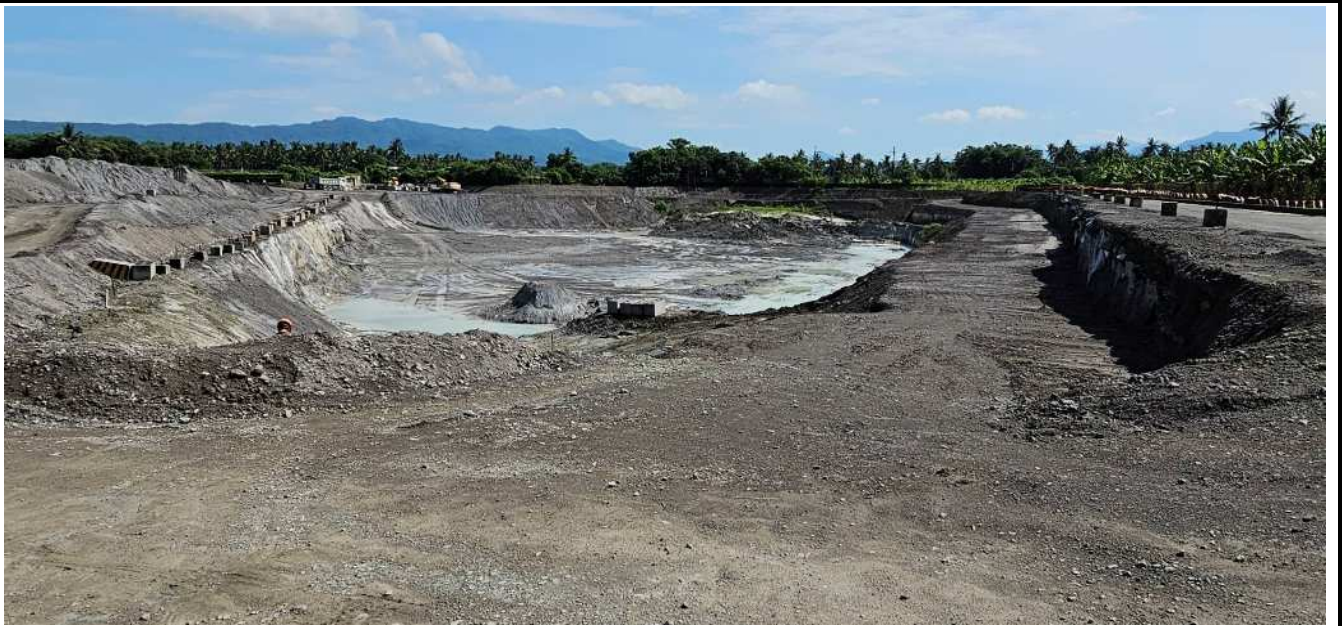
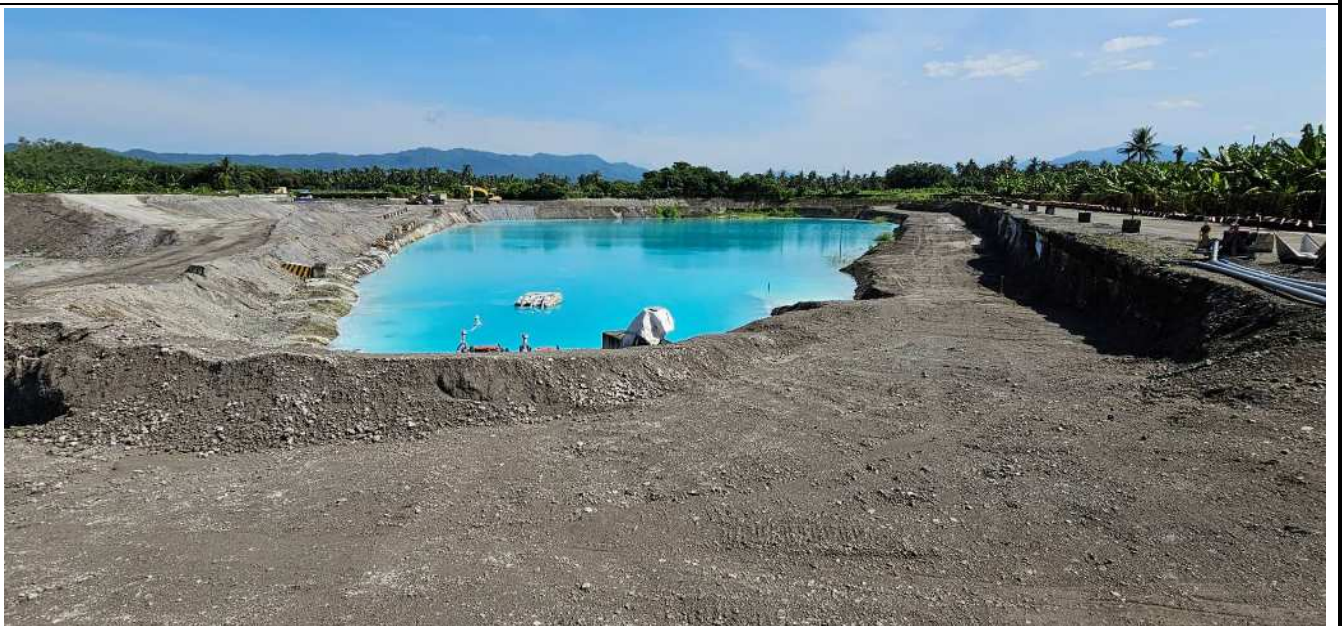
圖 3-3 雨季及強降雨對工區影響

而場址因轉爐石逐步清運離場逐漸形成窪地,當雨季來臨時必然產生積水狀況,即便搭配抽水處理排放之工法,積水排除後現場仍會呈現泥濘狀態,開挖機具、車輛無法作業,且有工安風險,須待數日曝曬等地表乾燥穩固後方可繼續作業。故當連日大雨期間或遇豪大雨時,現場即無法施作,須於天候放晴後工區整頓數日方可繼續作業;倘為持續雨季、連續颱風或極端氣候狀況,則無法施作期將更拉長(雨季工區積水狀況如圖 3-3),此部分無法作業之期間亦須考量於時程規劃內。

112 年 7 月底杜蘇芮颱風侵襲前工區狀況(尚可執行開挖作業)

112 年 8 月中旬杜蘇芮、卡努颱風過後工區積水狀況(無法作業)

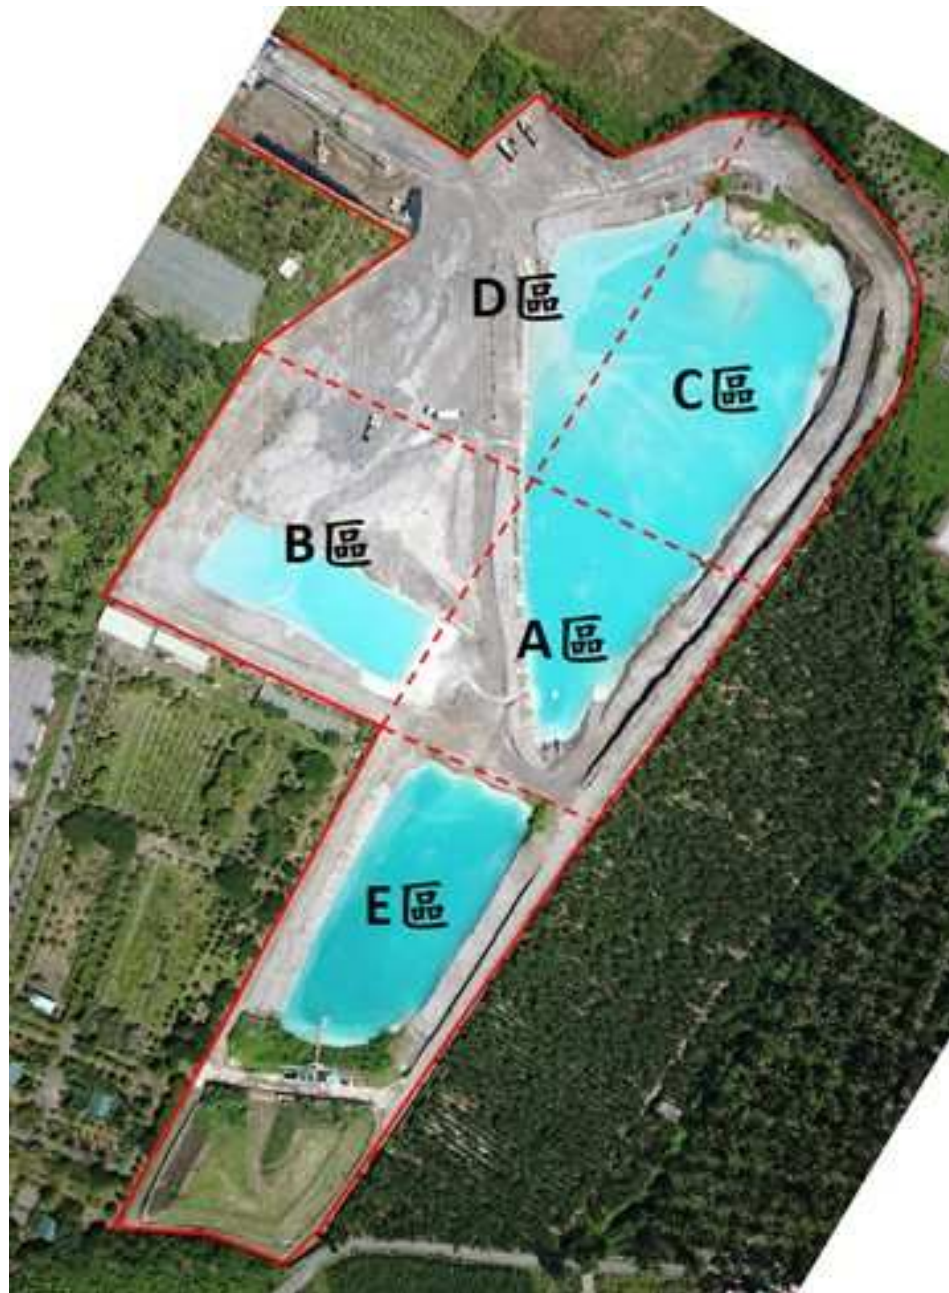
圖 3-4 場址作業分區圖

考量施工安全性及施作工法彈性，開挖進度以分區開挖方式進行，場址分區如圖 3-4 所示，實際開挖分區範圍大小需配合祛水作業及邊坡土層結構穩定性而定。依據所繪製地層剖面圖，場址南側(E 區)深度較淺，轉爐石填埋深度推測約 7~8 公尺深，北側(A/B/C/D 區)轉爐石填埋較深，轉爐石填埋深度約 10~20 公尺不等，將場址區分為南、北兩大分區獨立施作。

本計畫前期以明挖方式開挖，由中心向外方式進行，並將場址區分為南、北兩大分區獨立施作，後續原則仍依此進行。施作迄今大部分假設工程及配合工程均已完成，如施工測量、現場土方搬運堆置、施工便道、A/D 區阻隔等，且南側(E 區)已如預期大致開挖完成，部分區域已開挖至轉爐石級配料填築底部。自 113 年起主要開挖區域將著重於北側(A/B/C/D 區)，配合明抽或點井抽水等祛水方式逐步降挖，降挖原則以 3 公尺為一階段，以 A/B/C/D 區分區輪流方式開挖。

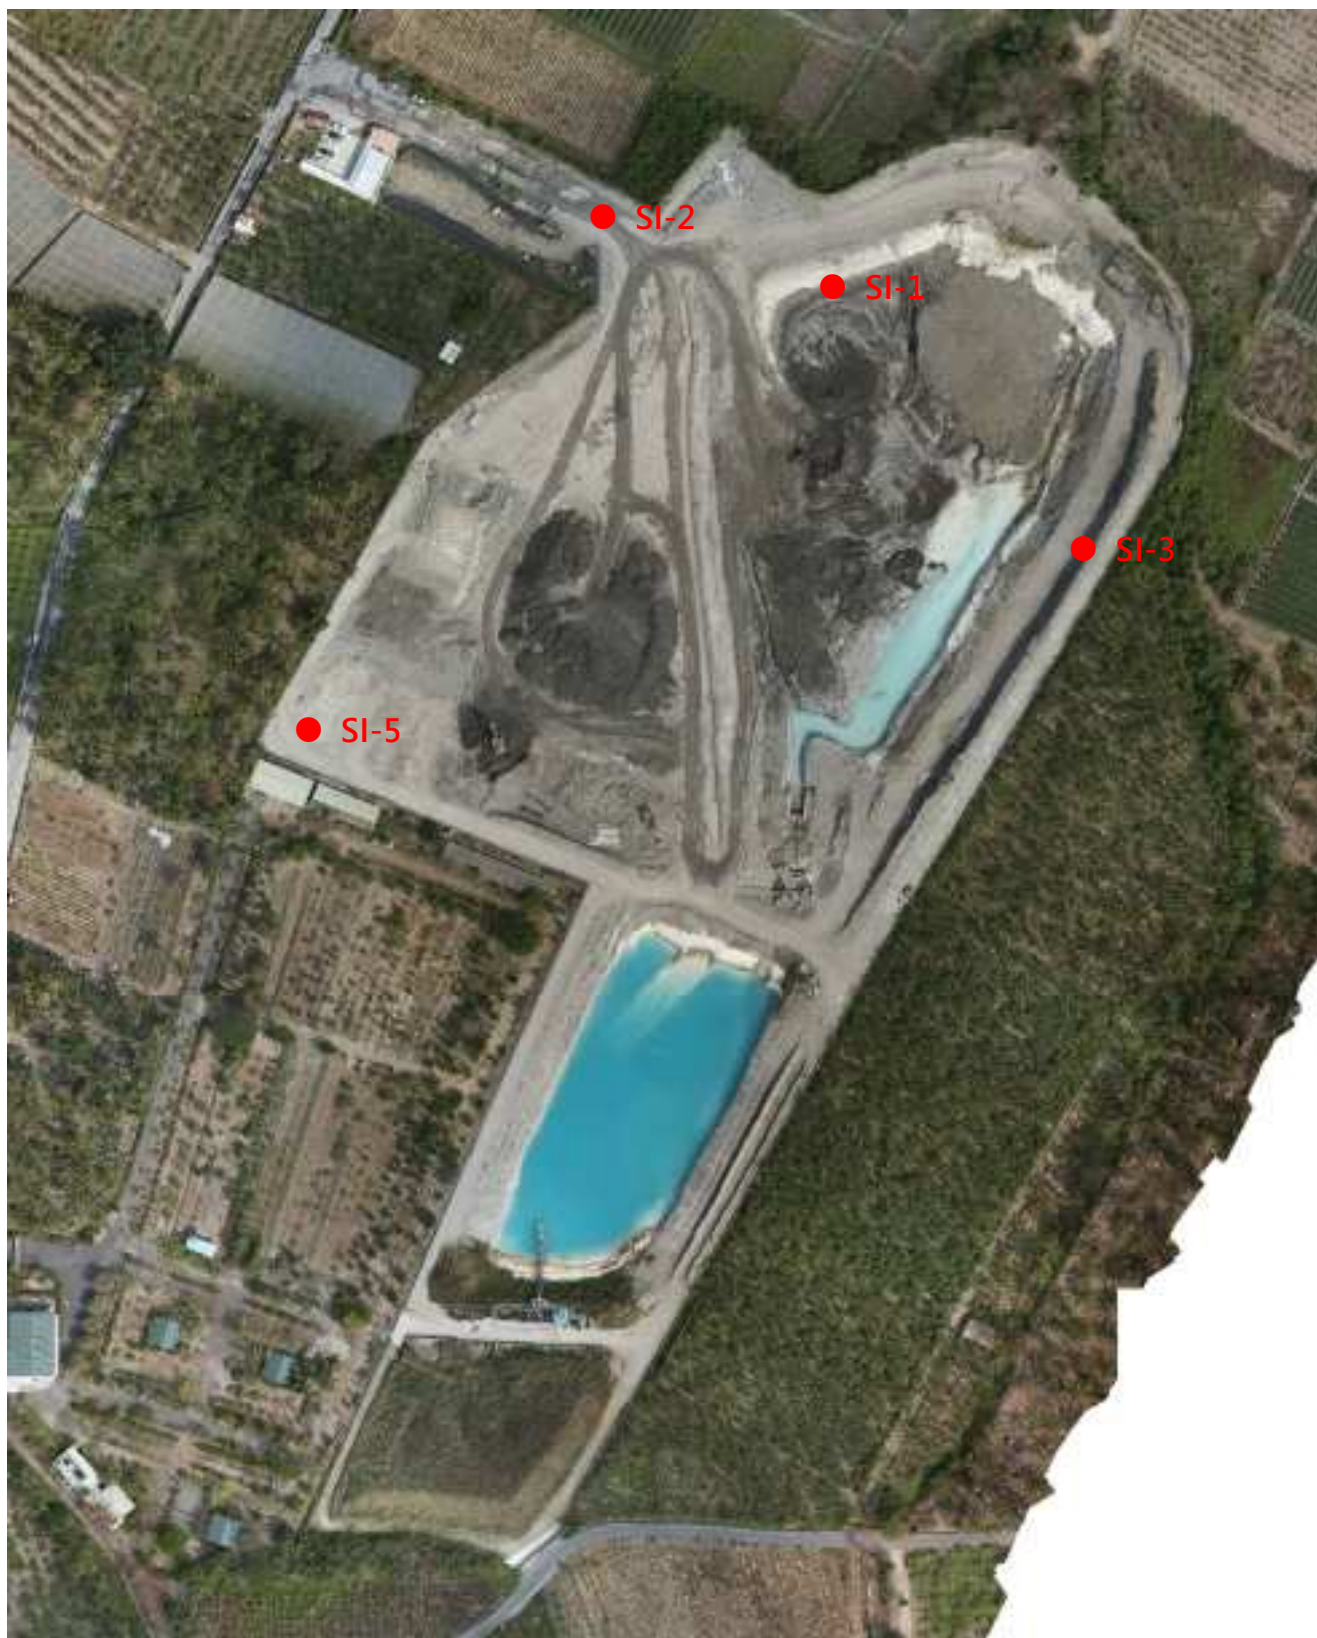
圖 3-5 傾斜管監測位置圖

本計畫開挖過程中，配合施作工法及區域安全考量設置相關監測系統，如水位觀測井、地面沉陷、邊坡傾斜、擋土設施變形監測等，於 112 年 6 月起開始於局部區域設置水位觀測井及土中傾斜管(位置如圖 3-5)。

傾斜管系藉由雙軸感應器以滑輪組件放入管中，可量測邊坡土層之側向變位情形，埋設傾斜管時使一對凹槽平行邊坡，另一對凹槽垂直邊坡，量測邊坡往開挖面之變位方向。雙軸感應器自管底往上，間隔 50cm 紀錄量測讀數，待一方向量測結束後，將感應器轉 180 度，重複前述動作，以消除測讀之系統誤差，將此次觀測值與設定之初始值相減，可求得變位量與位移方向。

112 年期間監測頻率為每個月一次，自 113 年起逐步進入深開挖階段，監測頻率調整為每個月至少兩次，迄今監測結果開挖面方向位移變化量尚未超過警戒值，後續隨著開挖過程深度漸增以及施作工法變化，視實際狀況再機動調整監測頻率及增設監測位置。
