高雄市旗山區大林段 1080 地號等 21 筆
(系爭土地)

清理計畫

(第四次展延修訂一版)

申請機構：中聯資源股份有限公司

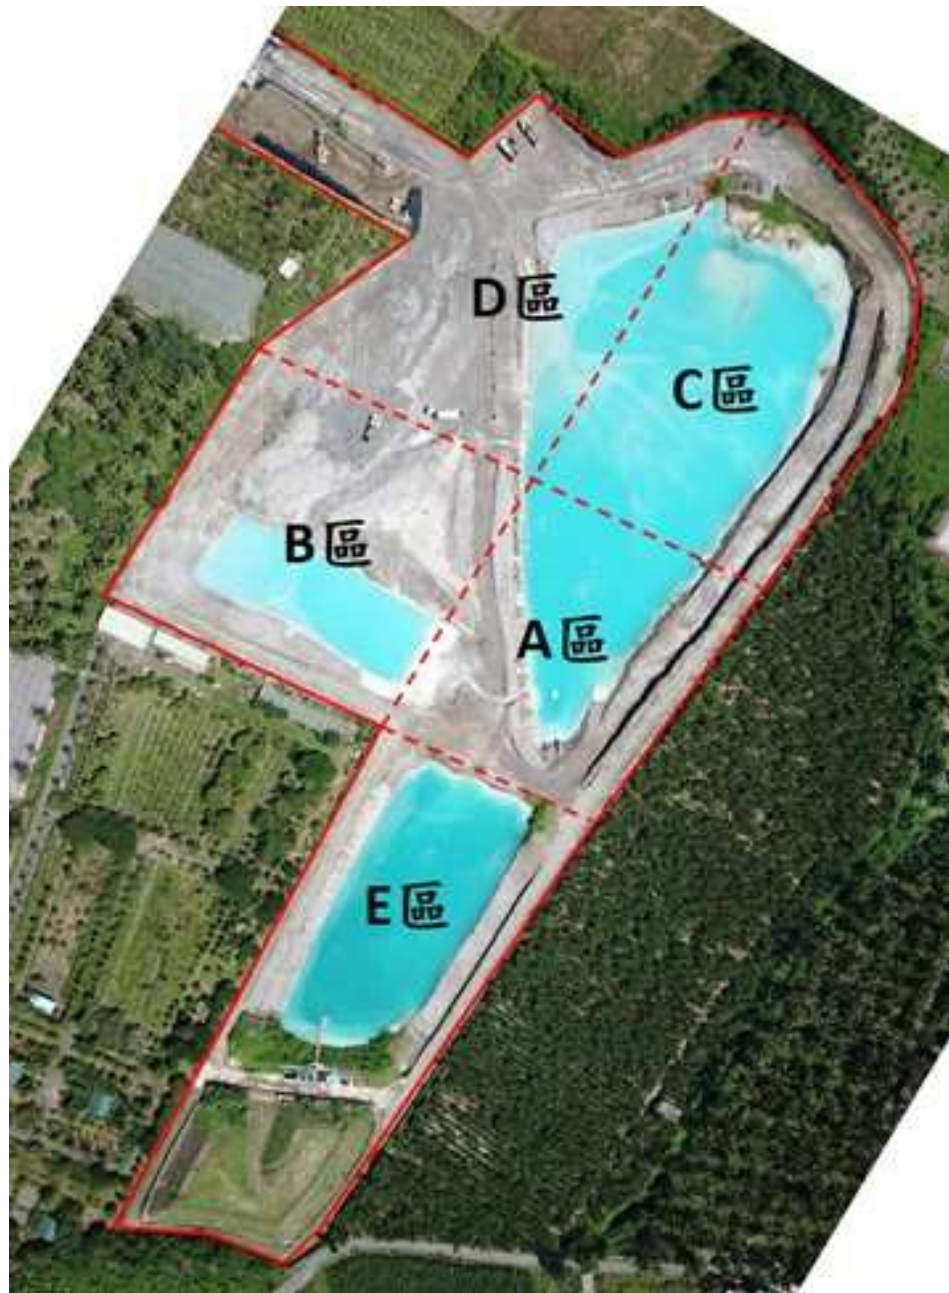
圖 3-2 場址作業分區圖

考量施工安全性及施作工法彈性，開挖進度以分區開挖方式進行，場址分區如圖 3-2 所示，實際開挖分區範圍大小需配合祛水作業及邊坡土層結構穩定性而定。依據所繪製地層剖面圖，場址南側(E 區)深度較淺，轉爐石填埋深度推測約 7~8 公尺深，北側(A/B/C/D 區)轉爐石填埋較深，轉爐石填埋深度約 10~20 公尺不等，將場址區分為南、北兩大分區獨立施作。

本計畫前期以明挖方式開挖，由中心向外方式進行，並將場址區分為南、北兩大分區獨立施作，後續原則仍依此進行。施作迄今大部分假設工程及配合工程均已完成，如施工測量、現場土方搬運堆置、施工便道、A/D 區阻隔等，且南側(E 區)已如預期大致開挖完成，部分區域已開挖至轉爐石級配料填築底部，餘施工便道區域待最後施作。

自 113 年起主要開挖區域將著重於北側(A/B/C/D 區)，配合明抽或點井抽水等祛水方式逐步降挖，降挖原則以 3 公尺為一階段，以 A/B/C/D 區分區輪流方式開挖，待全區開挖至轉爐石填築底部後，最後執行週邊施工便道區域開挖；屆時將視邊坡穩定狀況或作業區協調(租用鄰地)，配合施作擋土支撐開挖，若原有環場排水溝有拆除或破壞必要，再評估重新修復或設置簡易排水溝。

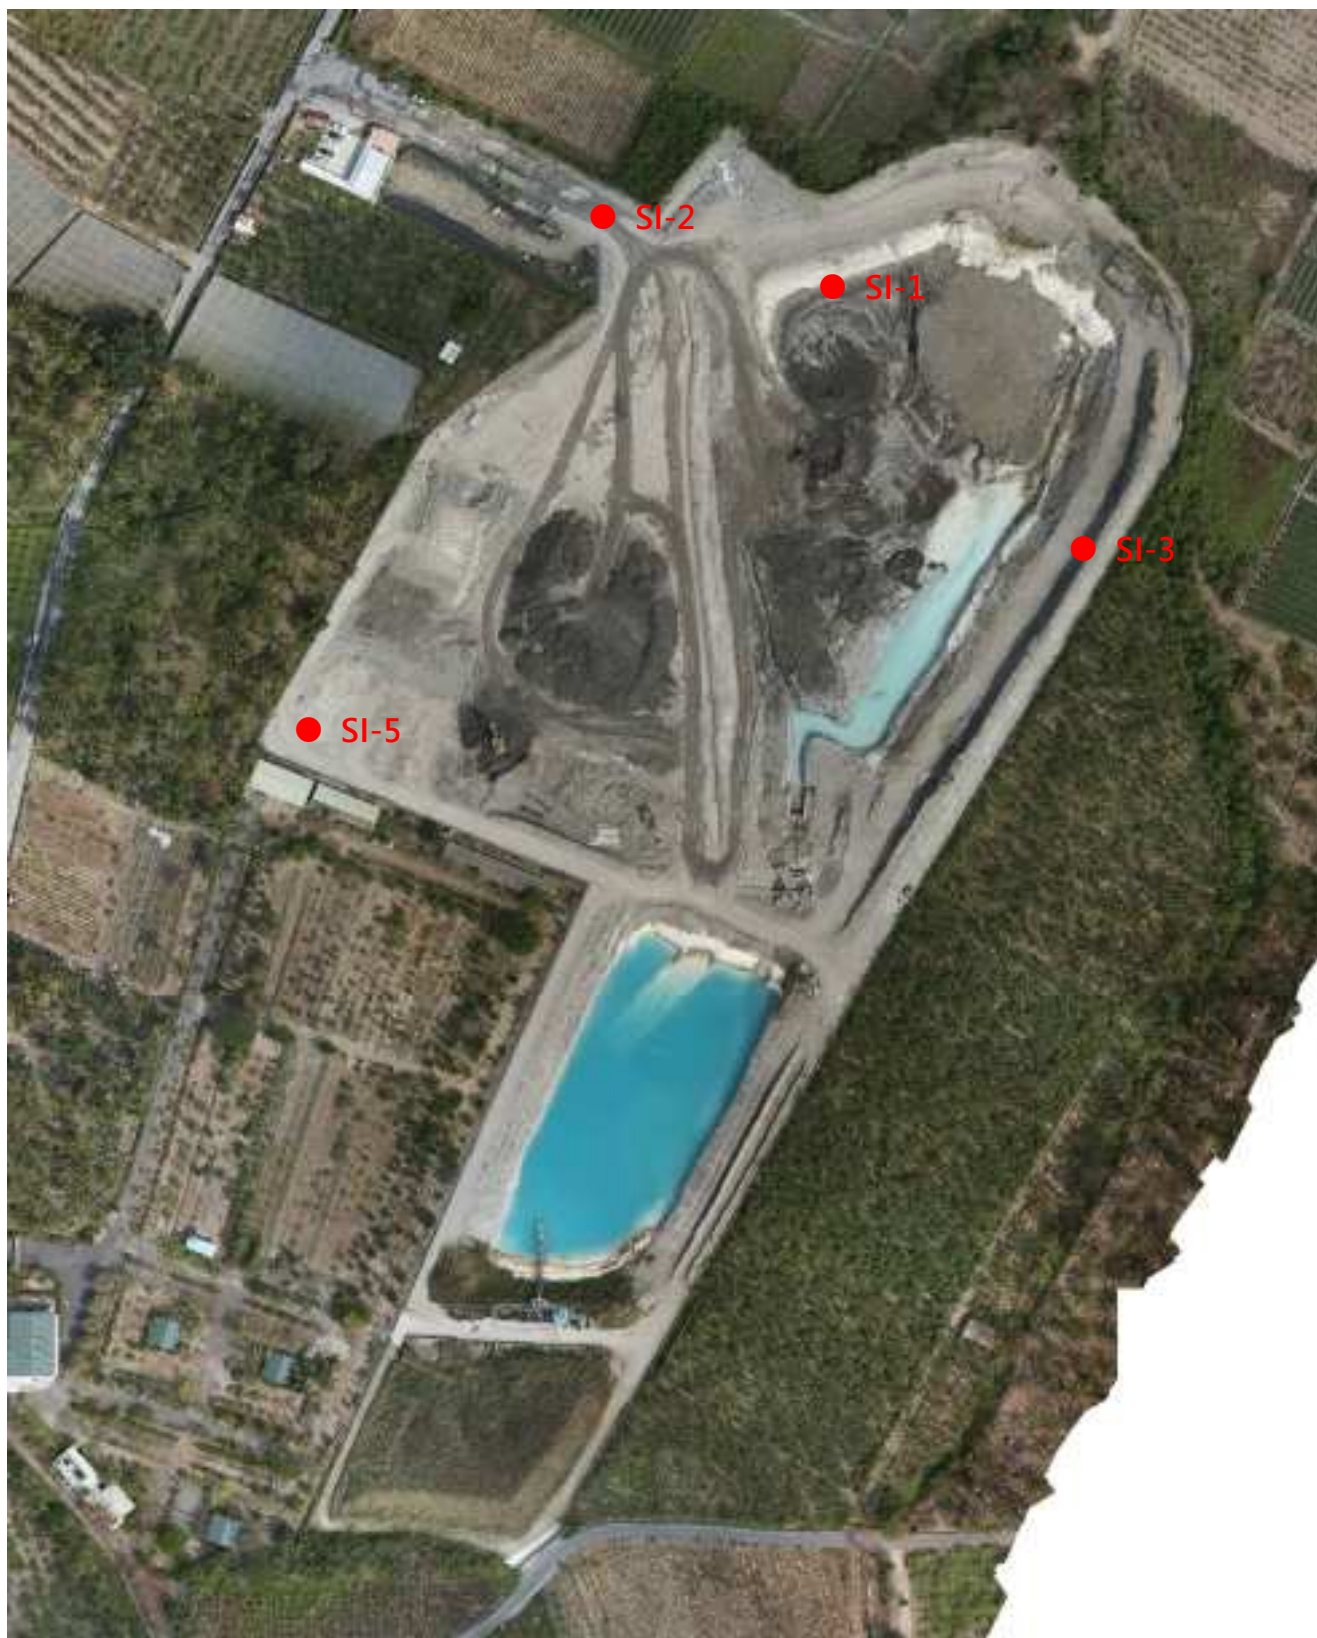
圖 3-3 傾斜管監測位置圖

本計畫開挖過程中，配合施作工法及區域安全考量設置相關監測系統，如水位觀測井、地面沉陷、邊坡傾斜、擋土設施變形監測等，於 112 年 6 月起開始於局部區域設置水位觀測井及土中傾斜管(位置如圖 3-3)。

傾斜管系藉由雙軸感應器以滑輪組件放入管中，可量測邊坡土層之側向變位情形，埋設傾斜管時使一對凹槽平行邊坡，另一對凹槽垂直邊坡，量測邊坡往開挖面之變位方向。雙軸感應器自管底往上，間隔 50cm 紀錄量測讀數，待一方向量測結束後，將感應器轉 180 度，重複前述動作，以消除測讀之系統誤差，將此次觀測值與設定之初始值相減，可求得變位量與位移方向。

112 年期間監測頻率為每個月一次，自 113 年起逐步進入深開挖階段，監測頻率調整為每個月至少兩次，後續隨著開挖過程深度漸增以及施作工法變化，視實際狀況再機動調整監測頻率及增設監測位置。

因 113 年開挖深度加深，以及颱風、雨量大幅增加影響，現有監測設施已喪失原有功能，故 114 年將配合後續開挖規劃重新設置監測點，除原有傾斜管及水位觀測井外，將再增設裂縫計、變位點等監測。

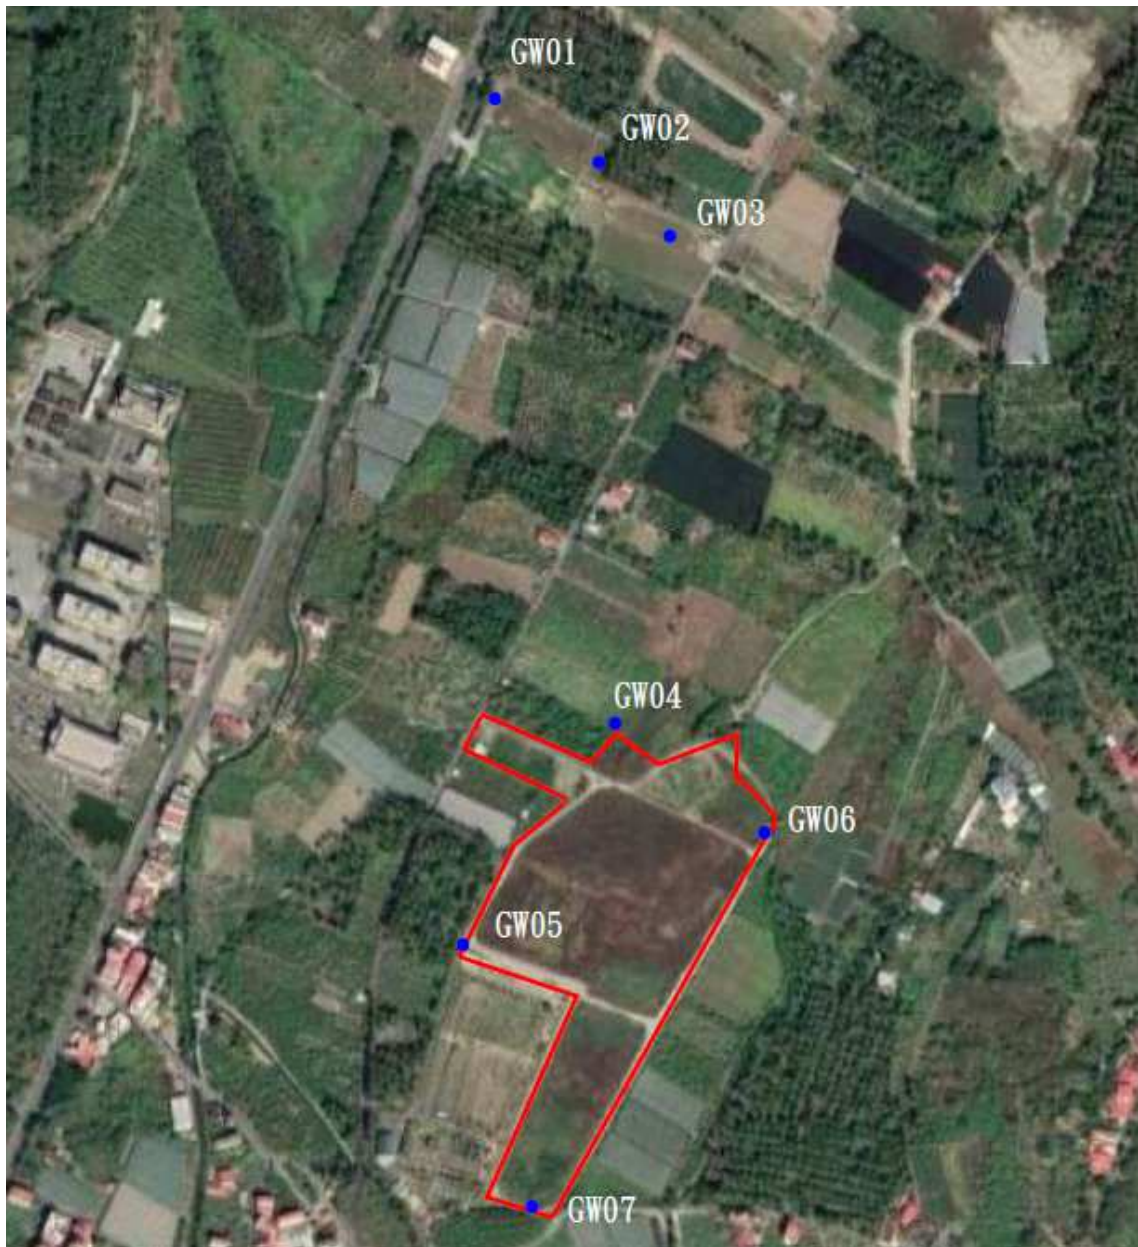
圖 3-6 地下水監測井位置圖

本計畫清理期間設置七口監測井，監測井位置詳圖 3-6，持續監測以確保清除期間無造成地下水之污染。

一、監測井深 10 公尺，開篩深度位於井底起算 6 公尺。

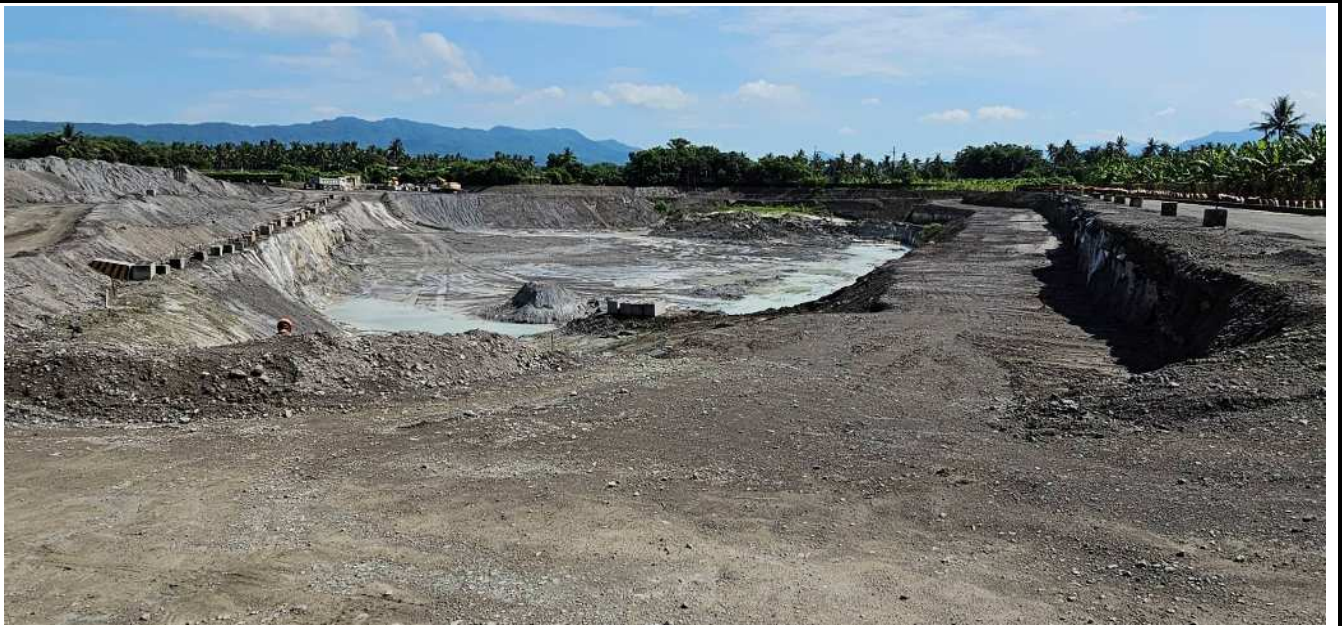
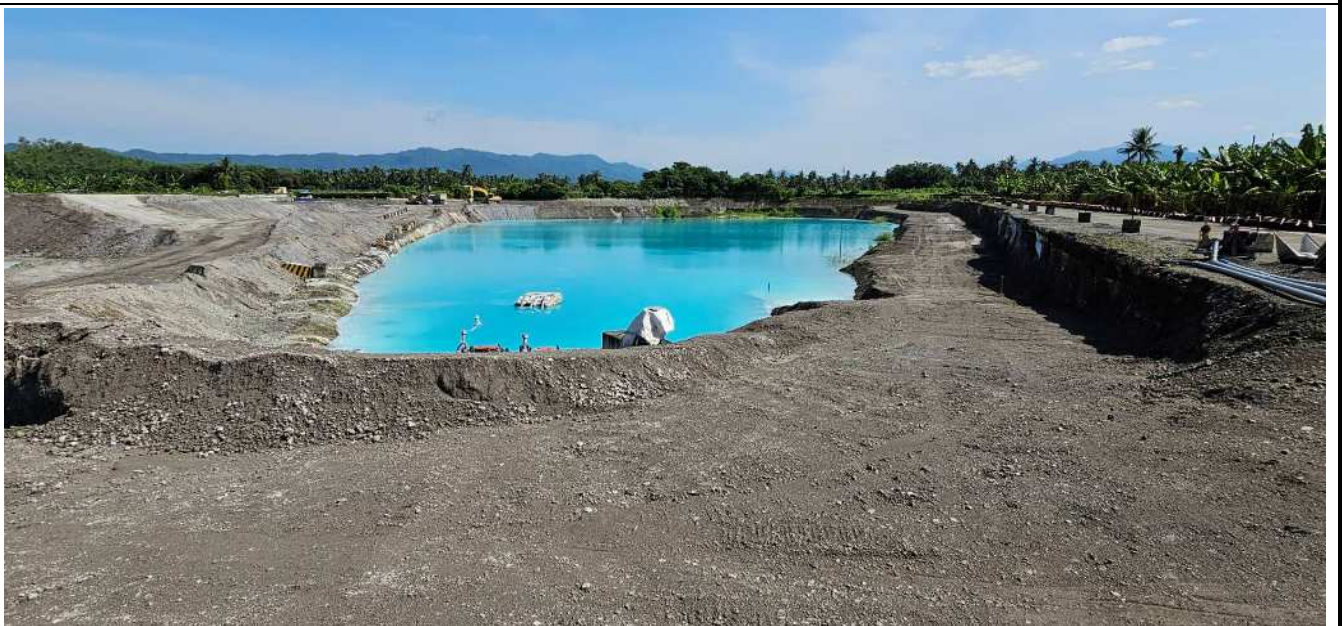
圖 4-3 雨季及強降雨對工區影響

112 年 7 月底杜蘇芮颱風侵襲前工區狀況(尚可執行開挖作業)

112 年 8 月中旬杜蘇芮、卡努颱風過後工區積水狀況(無法作業)

而場址因轉爐石逐步清運離場逐漸形成窪地，當雨季來臨時必然產生積水狀況，即便搭配抽水處理排放之工法，積水排除後現場仍會呈現泥濘狀態，開挖機具、車輛無法作業，且有工安風險，須待數日曝曬等地表乾燥穩固後方可繼續作業。故當連日大雨期間或遇豪大雨時，現場即無法施作，須於天候放晴後工區整頓數日方可繼續作業；倘為持續雨季、連續颱風或極端氣候狀況，則無法施作期將更拉長(雨季工區積水狀況如圖 4-3)，此部分無法作業之期間亦須考量於時程規劃內。

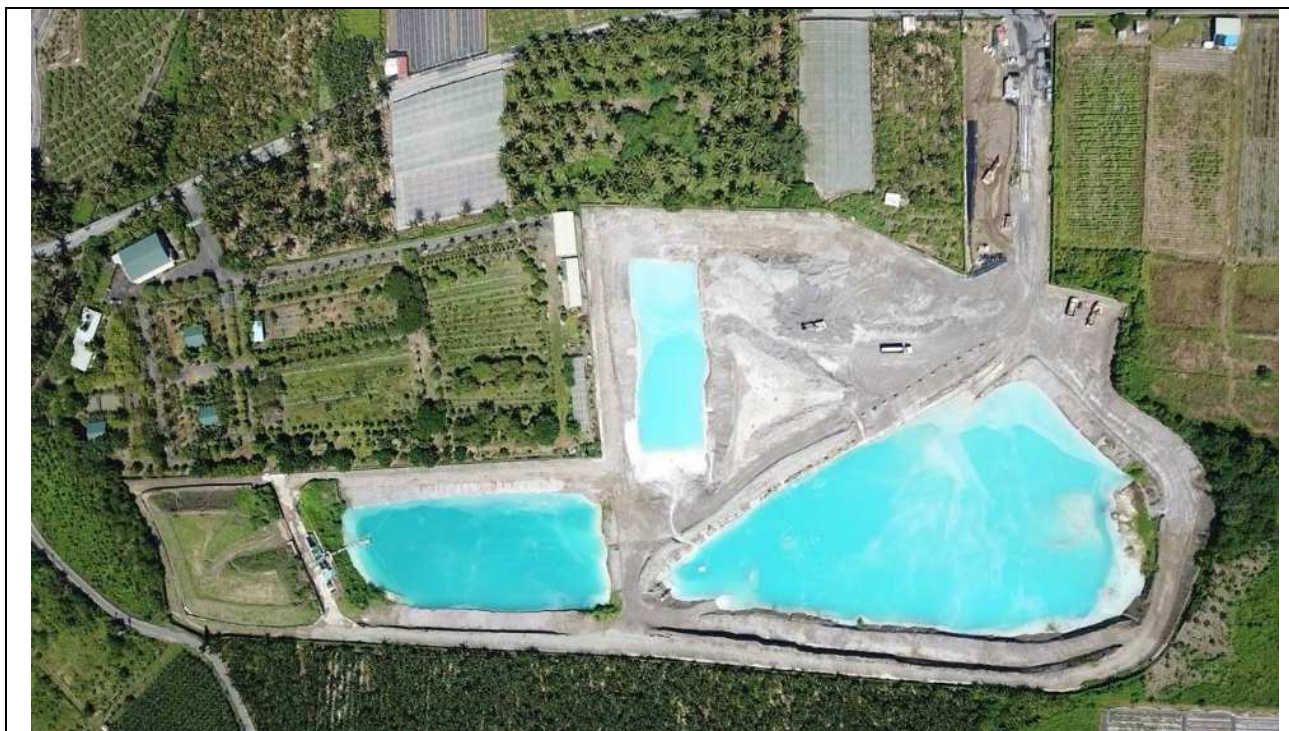
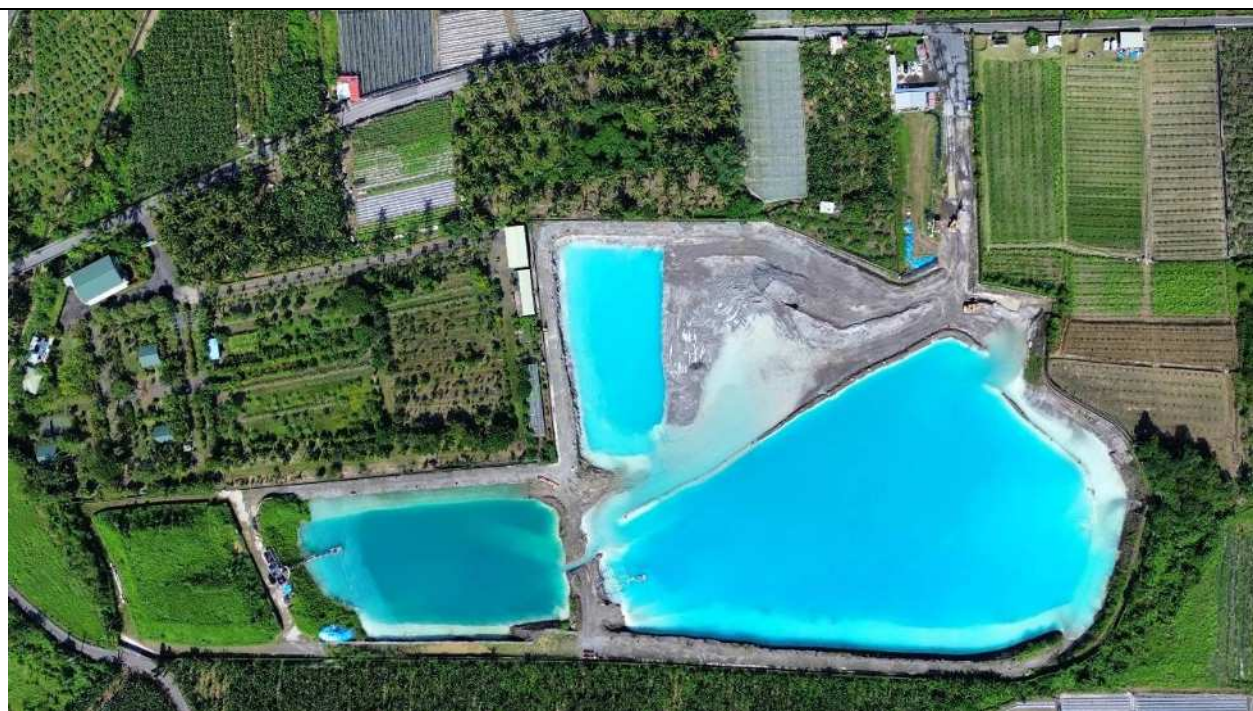
圖5-2 112年及113場內積水空拍照片

112.08 杜蘇芮颱風過後

113.10 山陀兒颱風過後
